## **Skrócony opis techniczny budynku**

Budynek gospodarczy przeznaczony na komórki gospodarcze dla potrzeb mieszkańców lokali socjalnych przy ul. Kolejowa 6, 7 i 8 zlokalizowany jest w Świdniku przy ulicy Kolejowej pomiędzy budynkiem socjalno-usługowym Kolejowa 4 i budynkiem socjalnym Kolejowa 6.

## Budynek gospodarczy

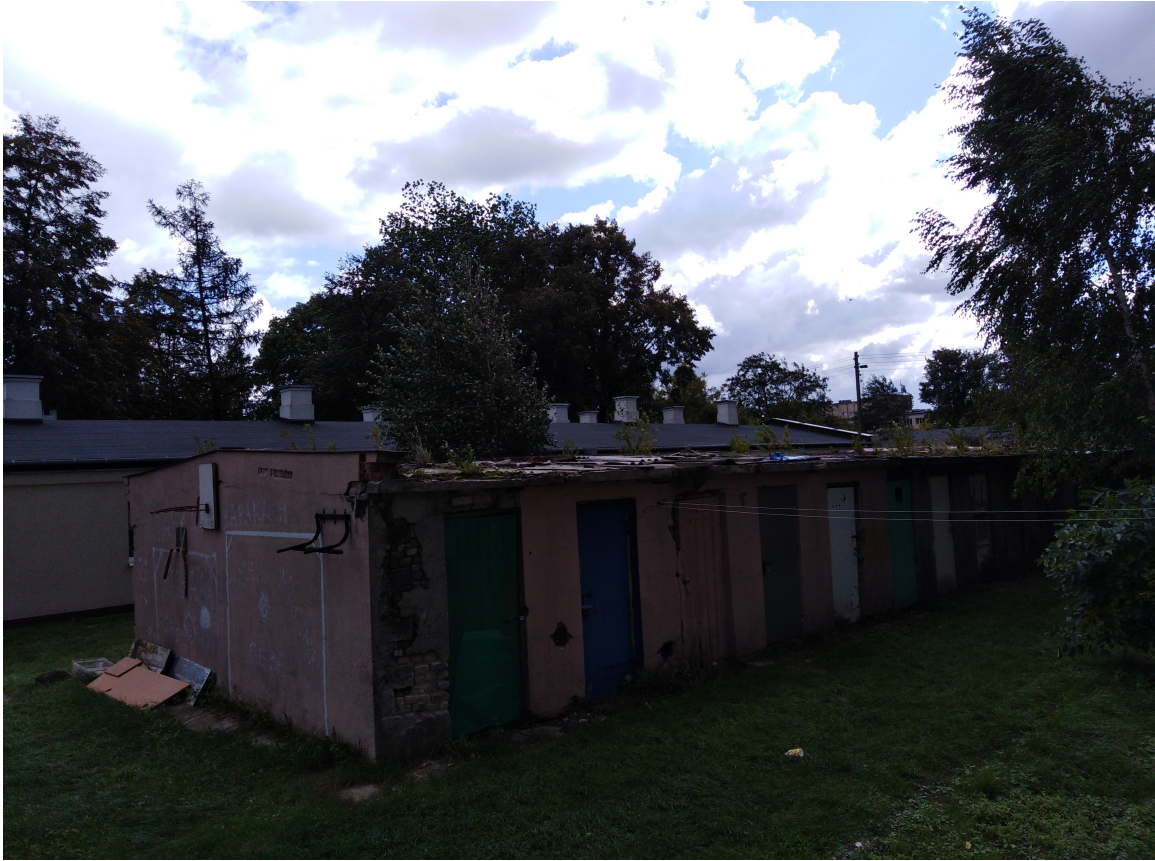
Fot. nr 1 Elewacja północno-zachodnia

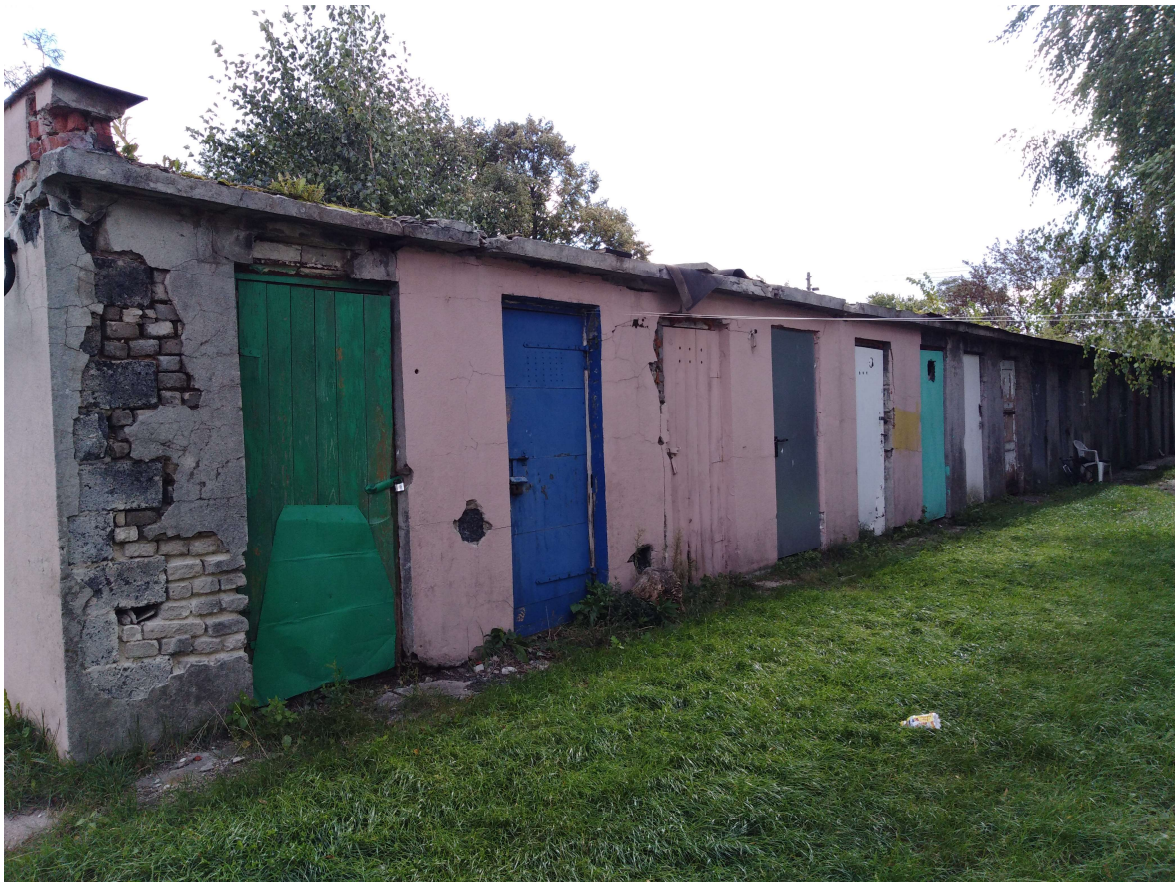
Fot. nr 2 Elewacja zachodnia – widok od strony północnej

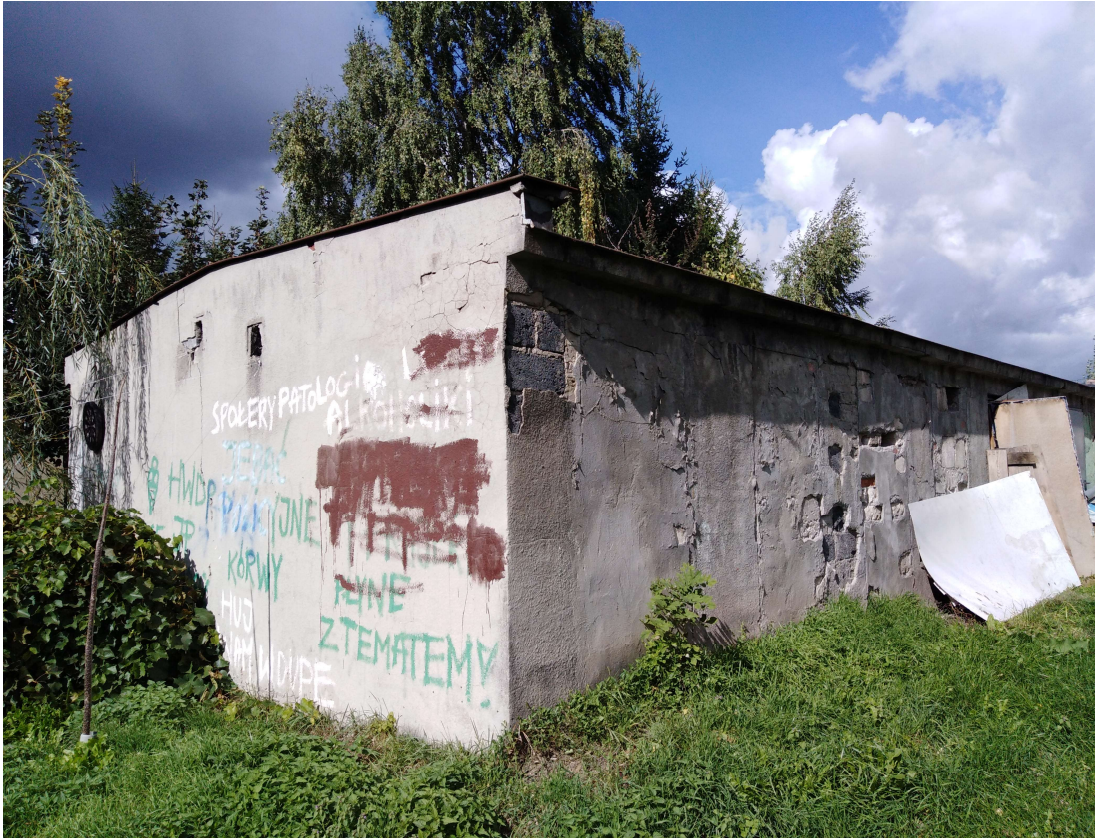
Fot. Nr 3 Elewacja południowo-wschodnia - widok od strony południowej

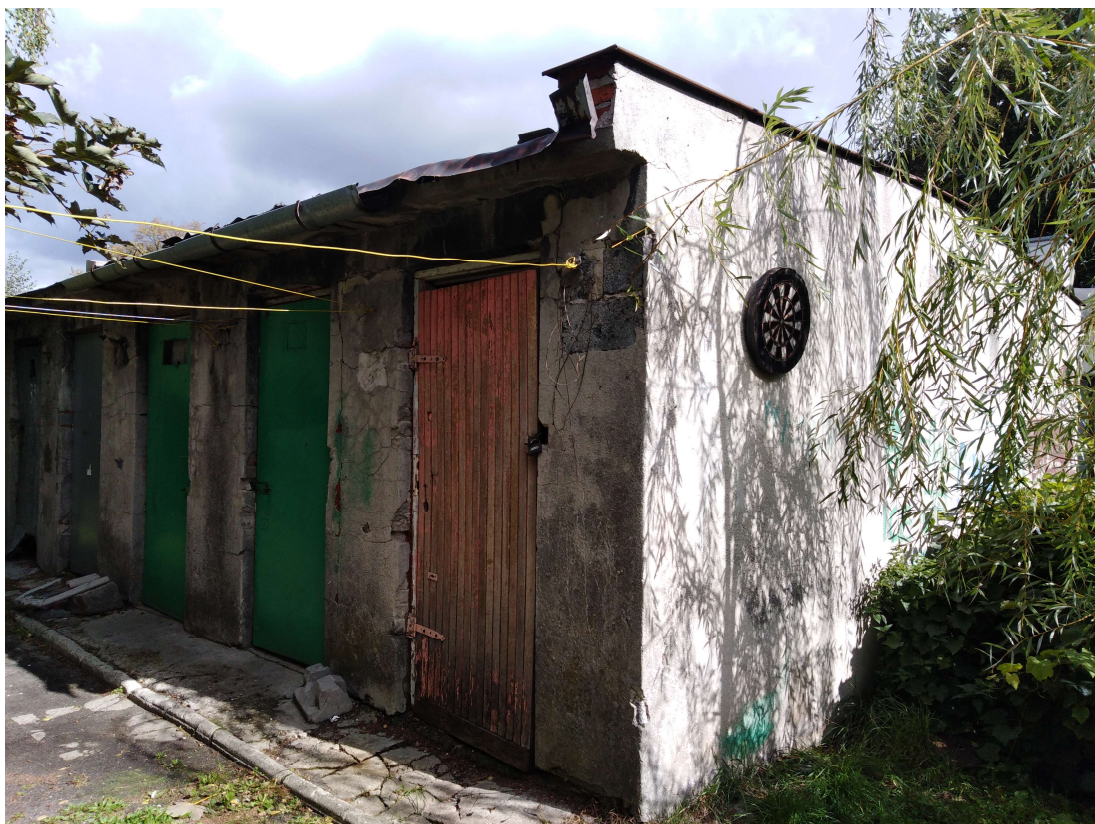
Fot. nr 4 Elewacja południowo- zachodnia - widok ogólny od strony południowej

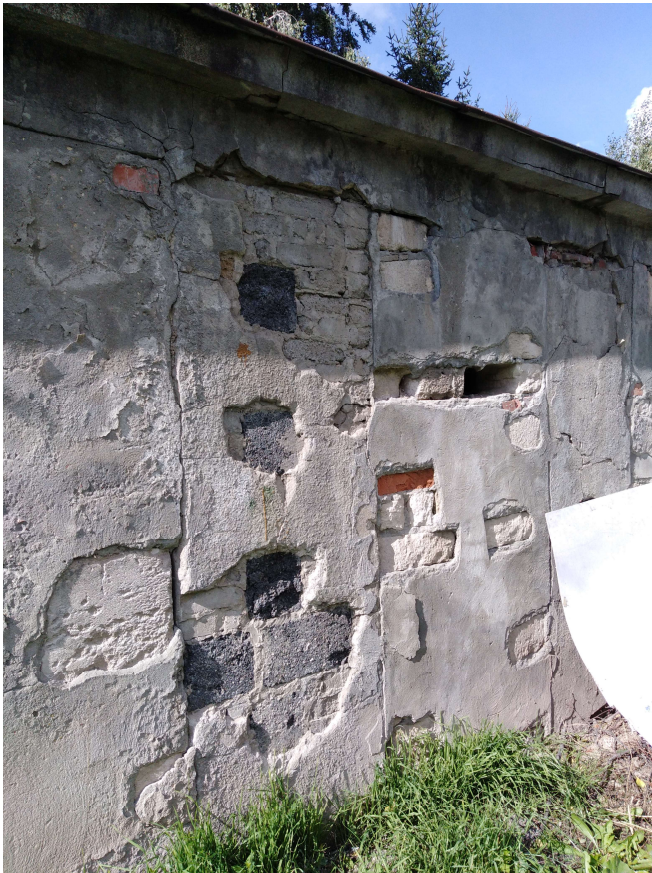
Ściany zewnętrzne - z pustaków żużlobetonowych gr. 25 cm, cegły ceramicznej pełnej i cegły wapienno-piaskowej. Ściany z dużymi ubytkami i uszkodzeniami, materiały ściennie z uwagi na ich rodzaj oraz negatywny wpływ warunków atmosferycznych duże zwilgocenie i ujemne temperatury spowodowały częściowy rozkład spoiwa – stan techniczny zły.

Fot. nr 5 Elewacja podłużna – widoczne uszkodzenia i spękania ściany

Z uwagi na stan techniczny obiektu, a także występujące zagrożenie dla ludzi i mienia obiekt należałoby rozebrać, a teren uporządkować.

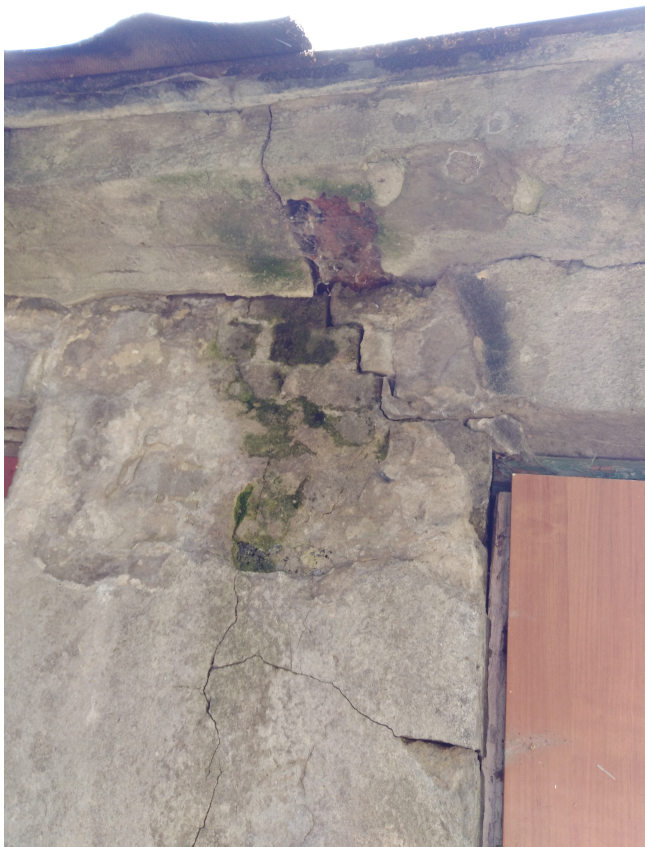
Fot. nr 6 Fragment ściany i gzymsu - widoczne spękania cegieł i gzymsu

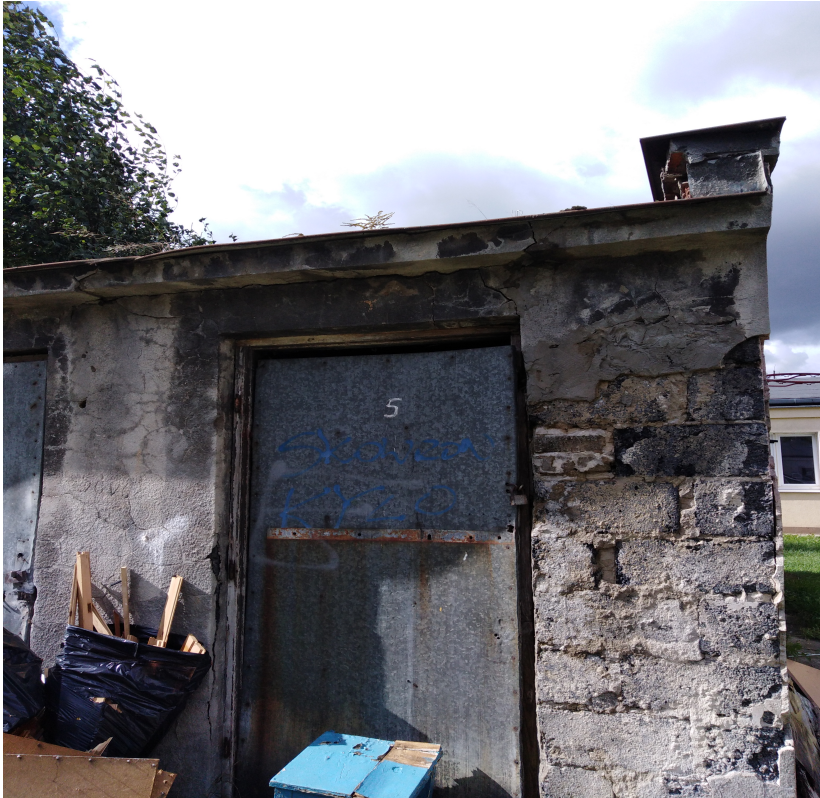
1. Ściany zewnętrzne - tynki cementowo-wapienne, tynki w większości z ubytkami i uszkodzeniami – stan techniczny zły.

Fot. nr 7 Narożnik od strony północno-wschodniej - widoczne zniszczenia tynków i pustaków żużlobetonowych

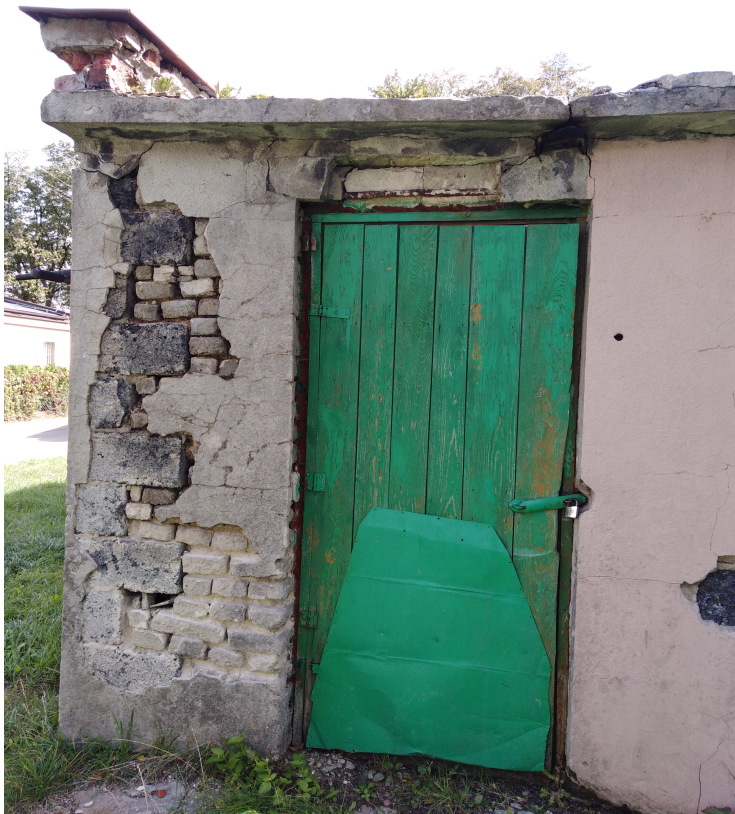
Fot. nr 8 Narożnik od strony północno-zachodniej - widoczne zniszczenia tynków, pustaków żużlobetonowych i cegieł silikatowych

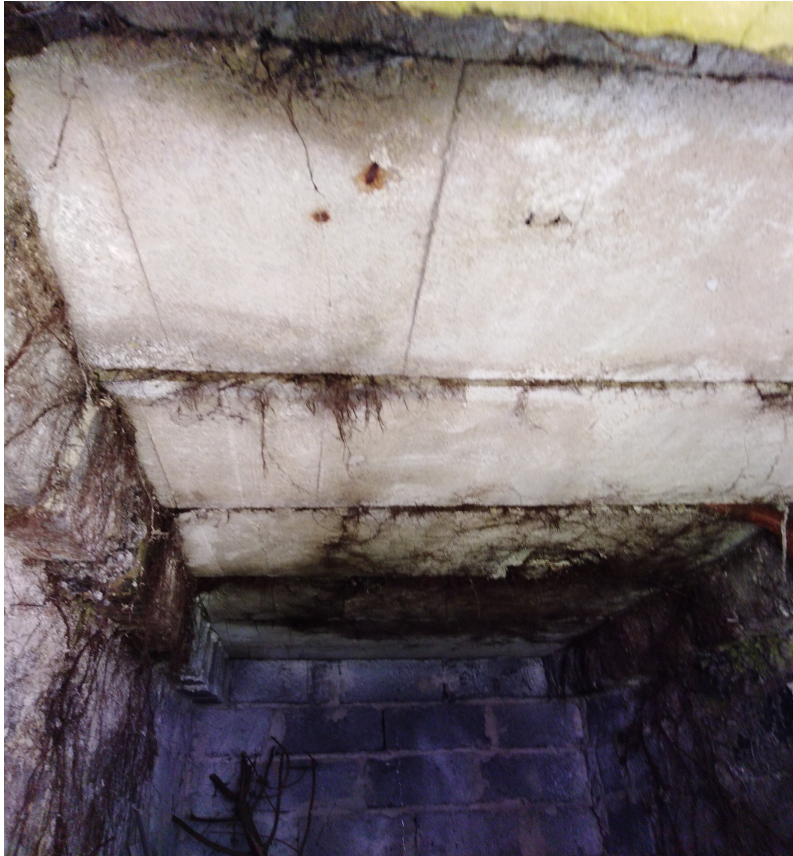
1. Konstrukcja dachu z płyt betonowych w układzie poprzecznym, płyty żelbetowe o wym. 150x50x10 cm oparte na ścianach z pustaków żużlobetonowych - stan techniczny dostateczny i zły.

Fot. nr 9 Widok płyt dachowych żelbetowych i pustaków żużlobetonowych - widoczne zawilgocenia i uszkodzenia ścian i stropów, brak wieńców

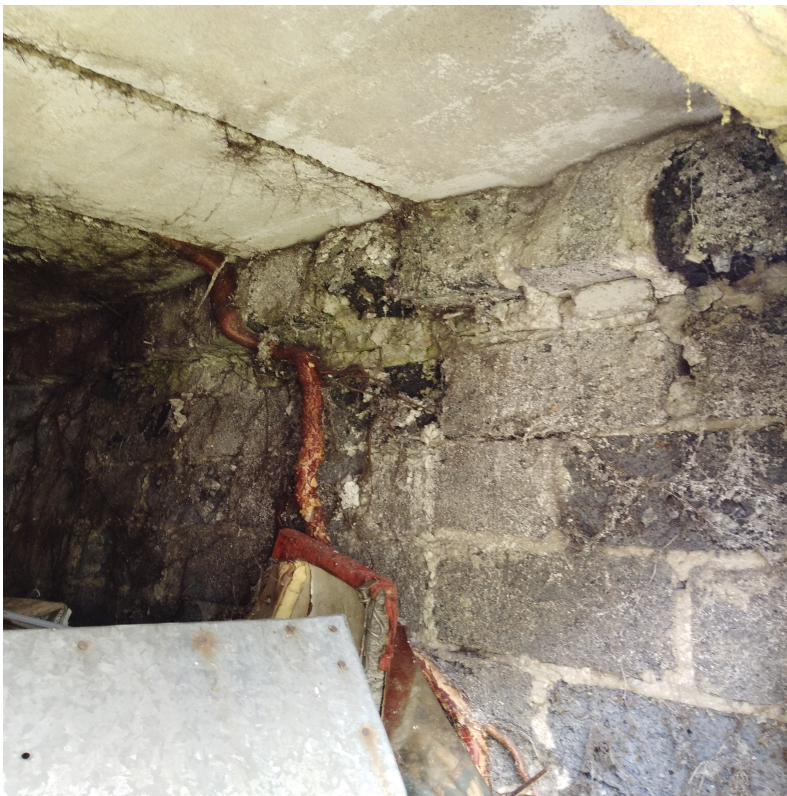
Fot. nr 10 Widok płyt dachowych żelbetowych i pustaków żużlobetonowych - widoczne zawilgocenia i uszkodzenia ścian i stropów

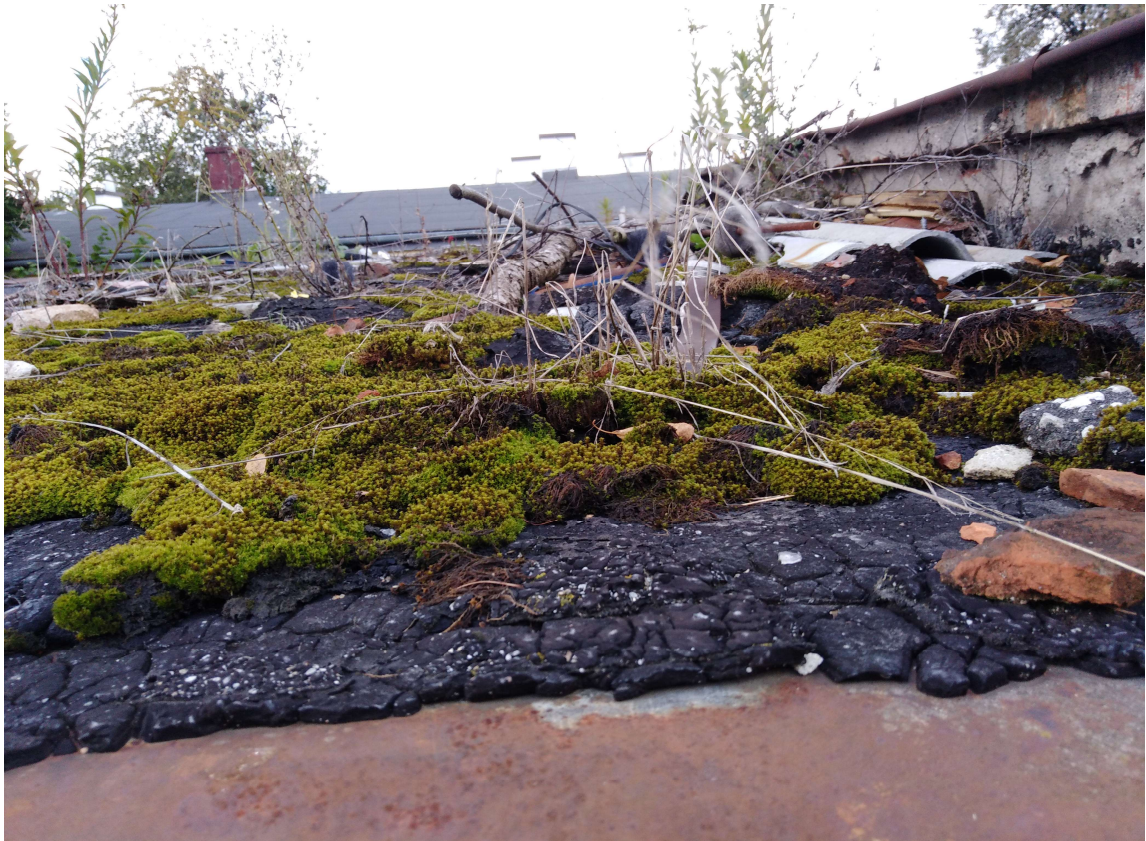
2. Pokrycia dachu w części z papy smołowej i asfaltowej, w części z innych materiałów jak blacha trapezowa, wykładziny i płyty - stan techniczny zły.

Fot. nr 11 Widoczne uszkodzenia powłoki bitumicznych pokrycia dachu

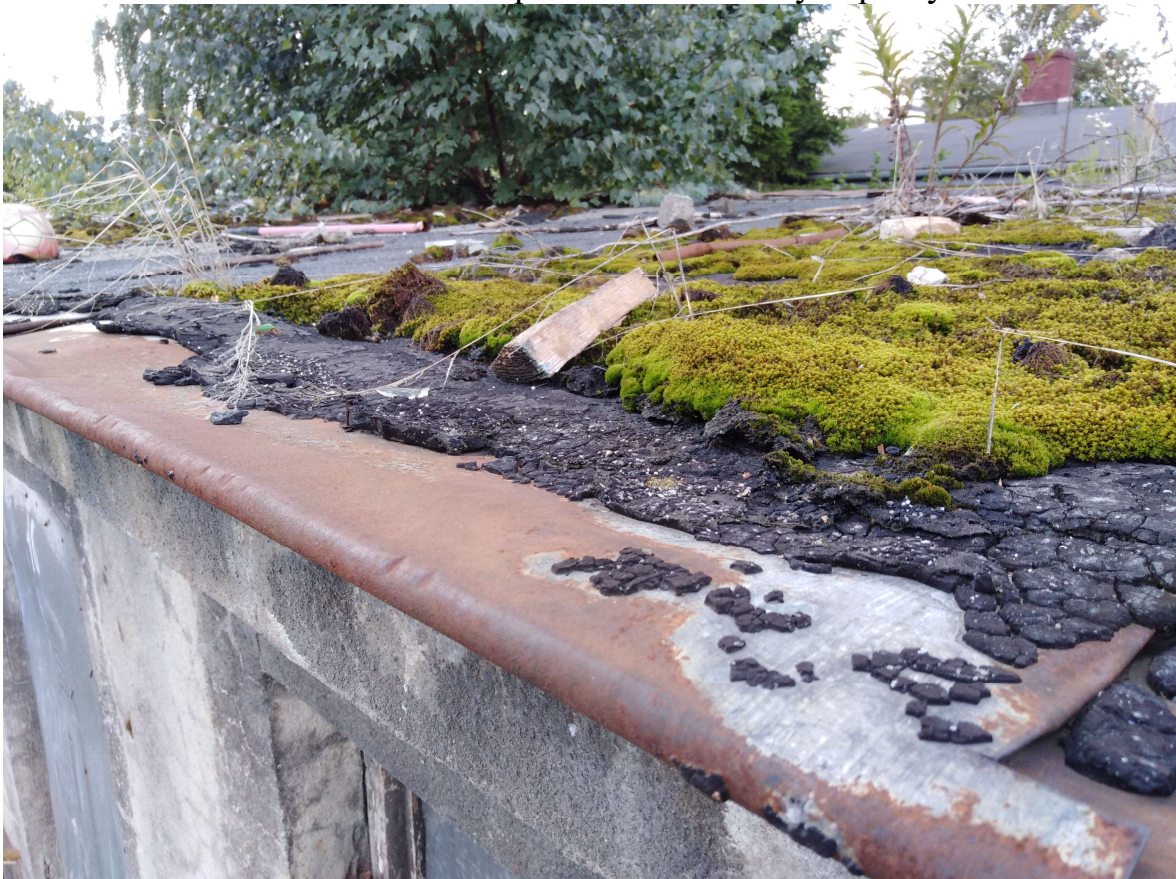
Fot. nr 12 Widoczne zniszczenia powłok bitumicznych pokrycia dachu, powierzchnia porośnięta machami i samosiejkami drzew i krzewów

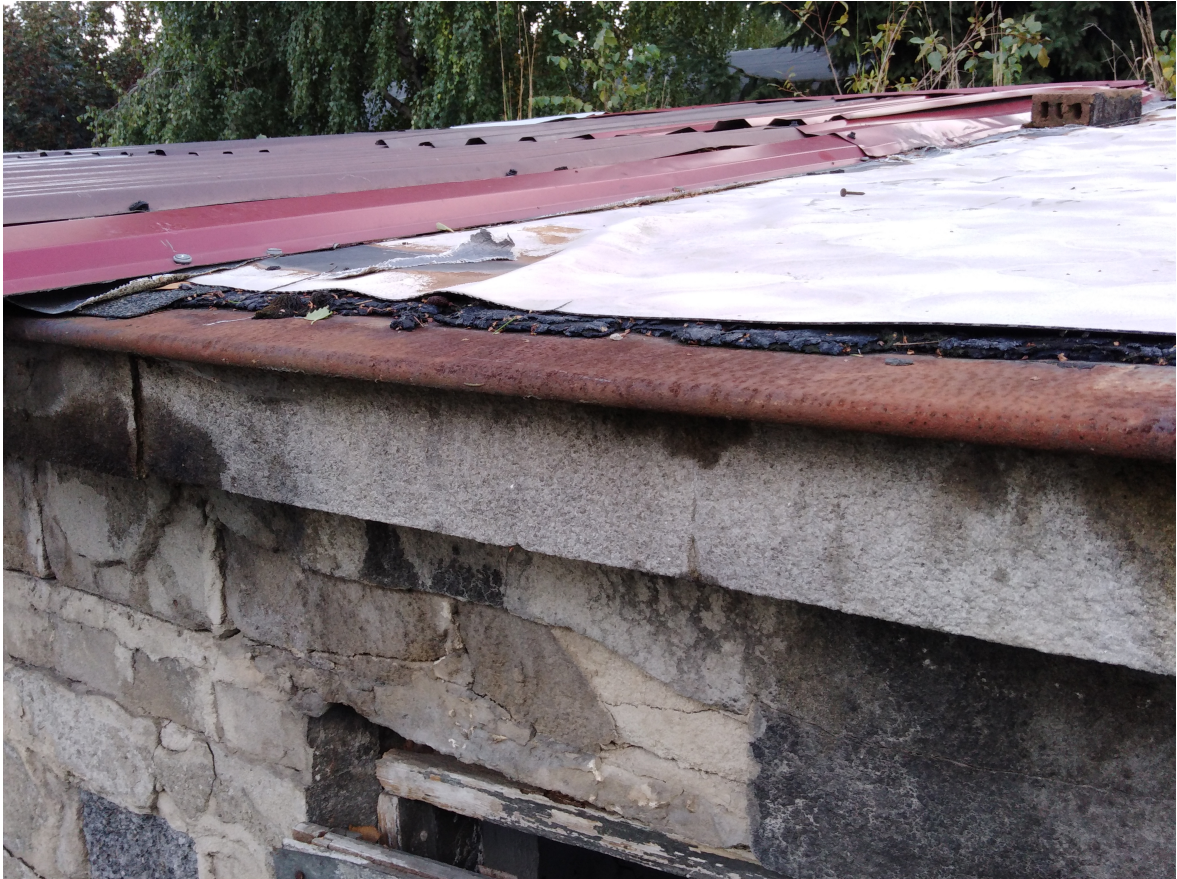
Fot. Nr 13 Widok połaci dachu – pokrycie z blach trapezowych i wykładzin

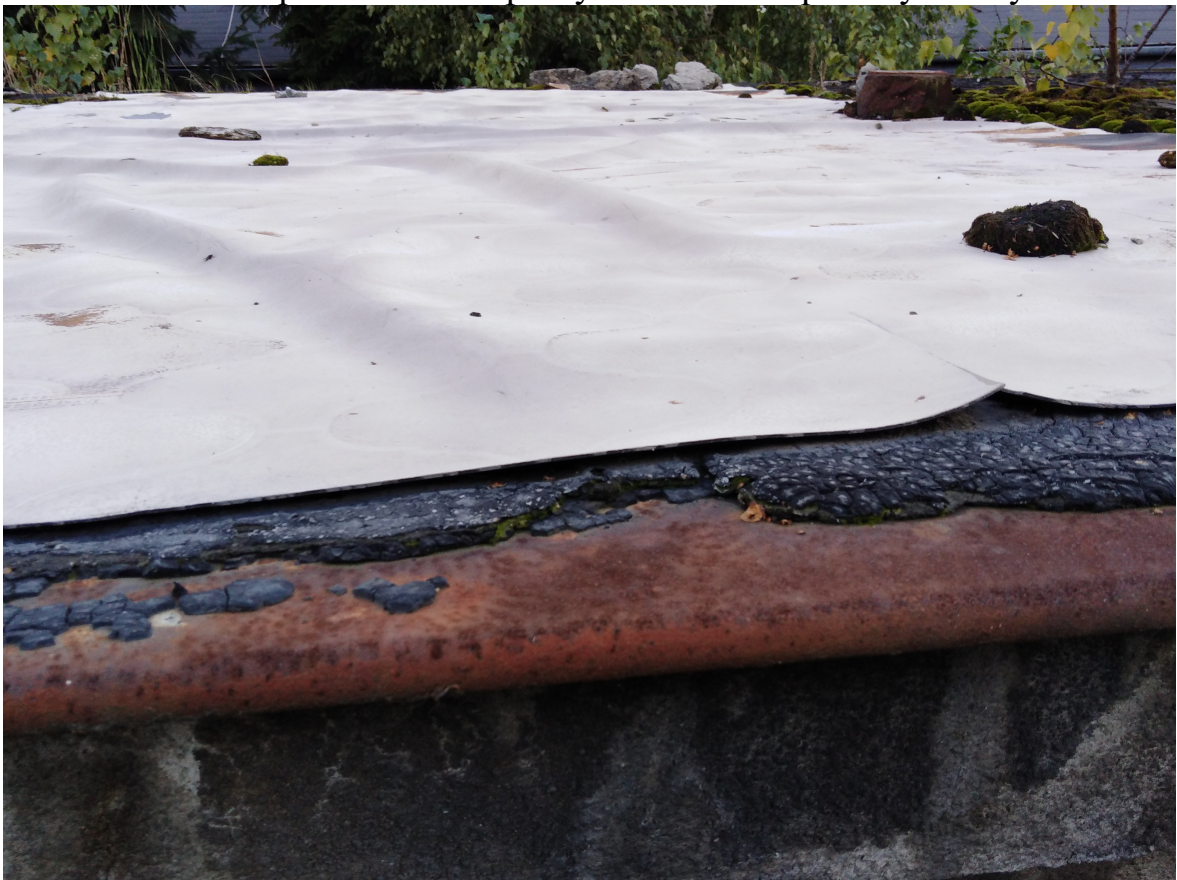
Fot. Nr 14 Widok połaci dachu – pokrycie z płyt
